Dr. med. dent. Nicolas Widmer

Zahnarztpraxis Bubenberg

Implantation regio 23 mit gleichzeitigem Knochenaufbau

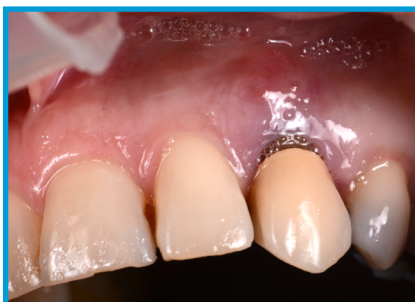
Ausgangssituation
Wurzelfraktur regio 23

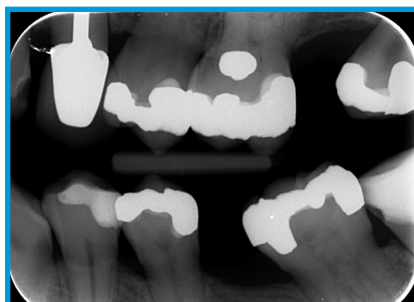
Röntgen Ausgangszustand
Stift-Krone

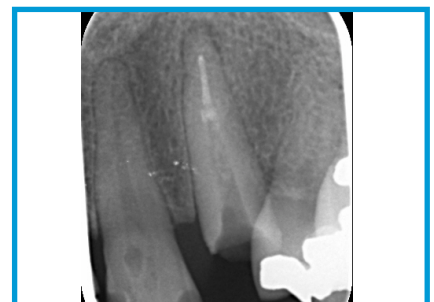
Röntgen Ausgangszustand
Wurzel-Fraktur

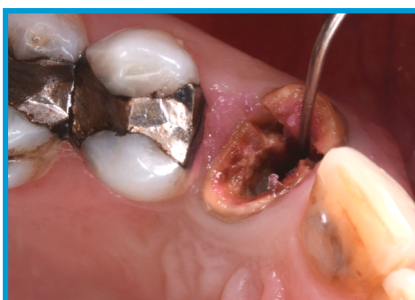
Klinische Situation
Wurzelfraktur

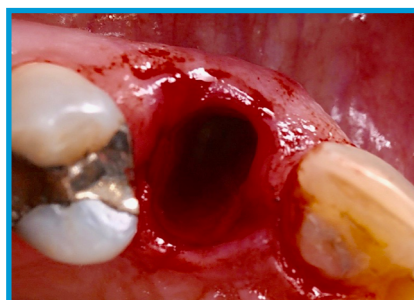
Alveole nach der Extraktion

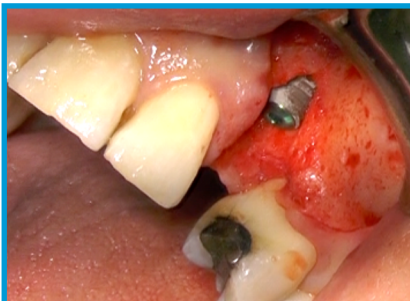
Implantat mit Cover-Screw, Knochendefekt gut erkennbar

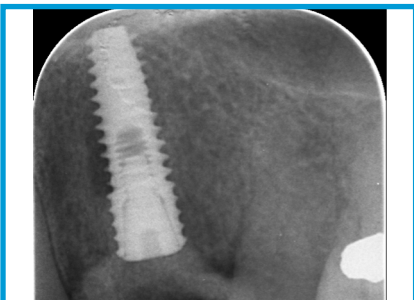
Röntgen nach der Implantation

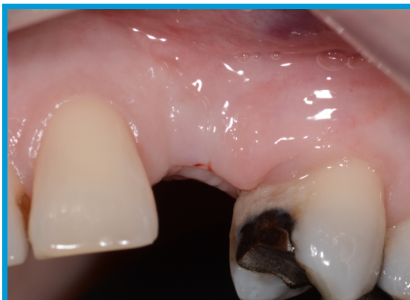
Situation 10 Tage nach der Implantation und Entfernung der Nähte

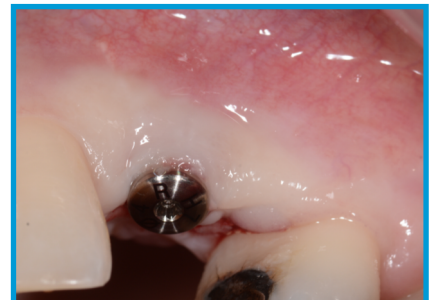
12 Wochen nach der Implantation: deutliche Zunahme der angewachsenen Mukosa erkennbar

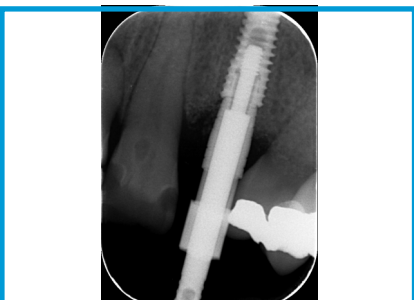
Kontroll-Röntgen mit OSSTEM Abdruck-Pfosten vor der Abdrucknahme

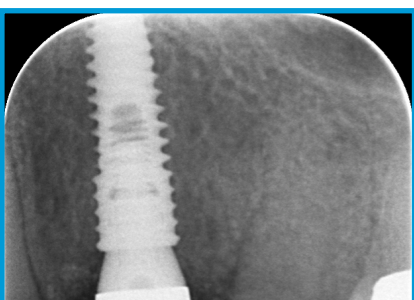
Röntgen nach Abschluss der Behandlung

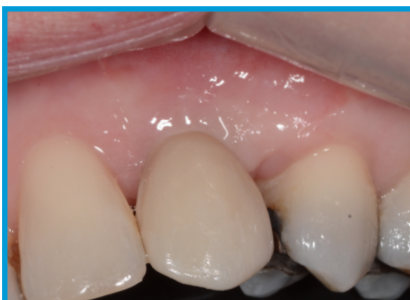
Stabiles, harmonisches Weichgewebe unmittelbar nach Abschluss der Behandlung
